**ΕΡΓΟ: ΔΙΑΜΟΡΦΩΣΗ ΚΤΙΡΙΟΥ ΕΠΙ ΤΗΣ ΙΕΡΟΥ ΛΟΧΟΥ ΓΙΑ ΤΗΝ ΣΤΕΓΑΣΗ ΥΠΗΡΕΣΙΩΝ ΚΑΙ
ΧΡΗΜΑΤΟΔΟΤΟΥΜΕΝΩΝ ΔΟΜΩΝ ΤΗΣ ΔΙΕΥΘΥΝΣΗΣ ΚΟΙΝΩΝΙΚΗΣ ΠΟΛΙΤΙΚΗΣ, ΠΑΙΔΕΙΑΣ,
ΠΟΛΙΤΙΣΜΟΥ & ΑΘΛΗΤΙΣΜΟΥ ΔΗΜΟΥ ΚΩ**

ΑΡ.ΜΕΛ: 8 /2021

ΤΕΧΝΙΚΗ ΕΚΘΕΣΗ

ΦΩΤΟΓΡΑΦΙΚΗ ΤΕΚΜΗΡΙΩΣΗ ΤΩΝ ΠΡΟΒΛΗΜΑΤΩΝ ΠΑΘΟΛΟΓΙΑΣ ΤΟΥ ΚΤΙΡΙΟΥ

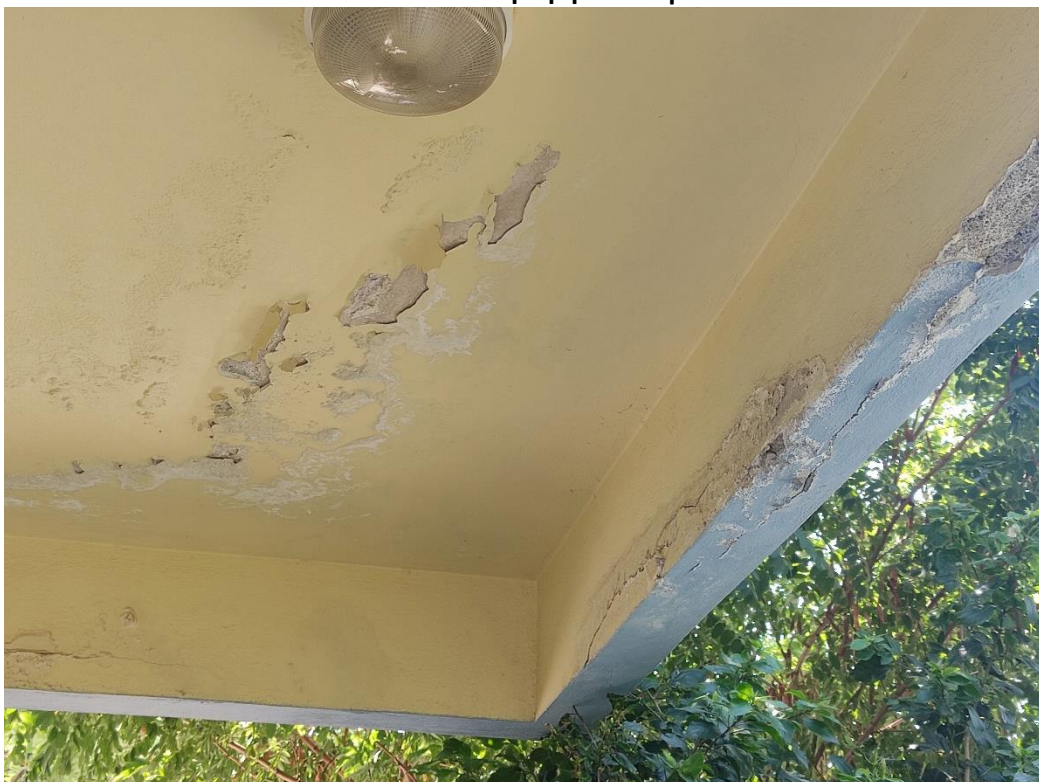
Εικ 2. Φθορές από υγρασία στον σοβά του εξώστη στην κύρια όψη (νοτιοδυτικά)

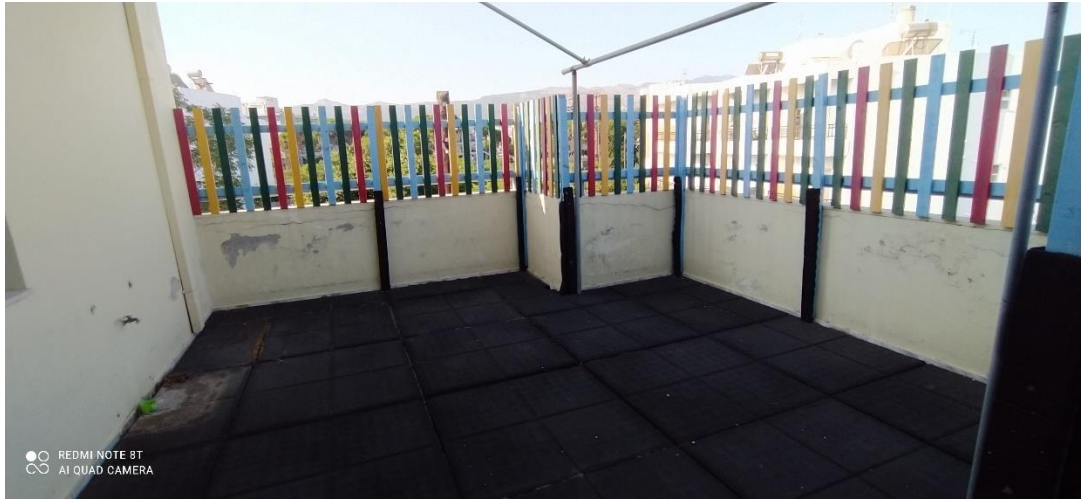
Εικ 3. Φθορές από υγρασία στο στηθαίο της βεράντας του Β' ορόφου (νοτιοδυτικά)

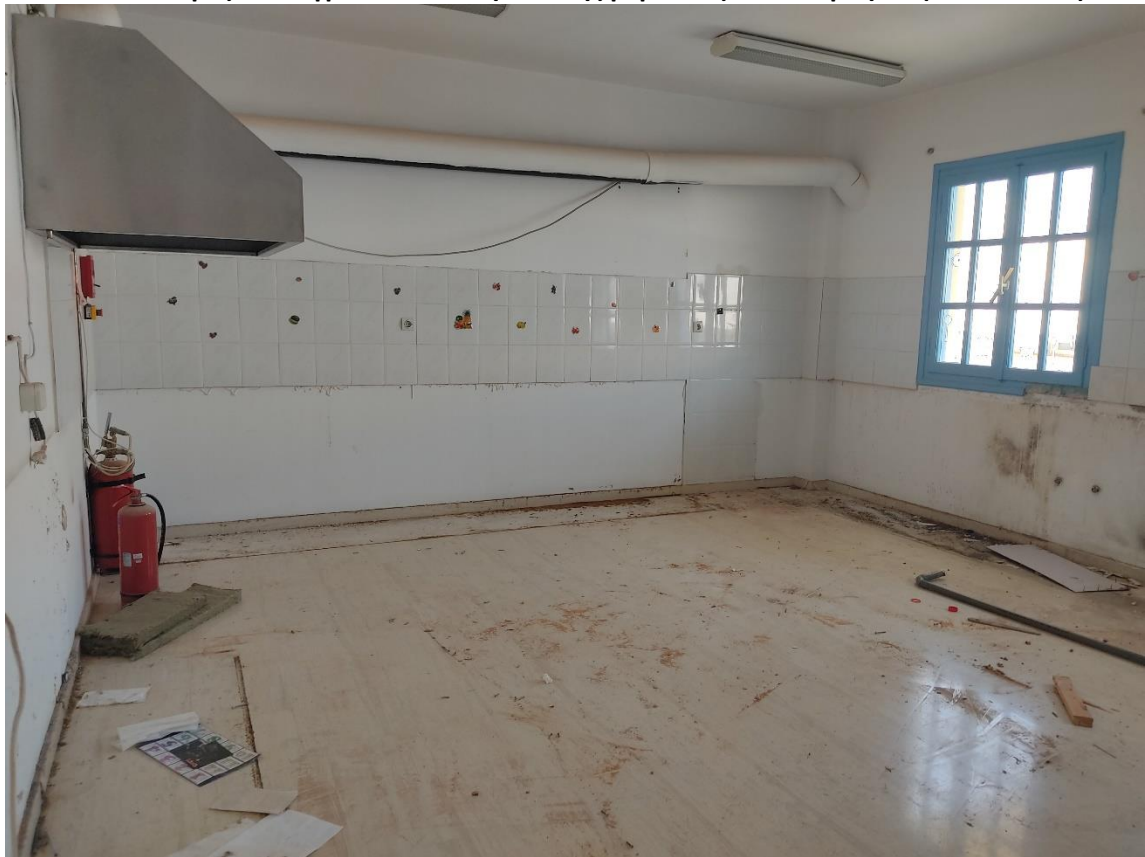
Εικ 4. Κουζίνα, φθορές στα πλακίδια τοίχου

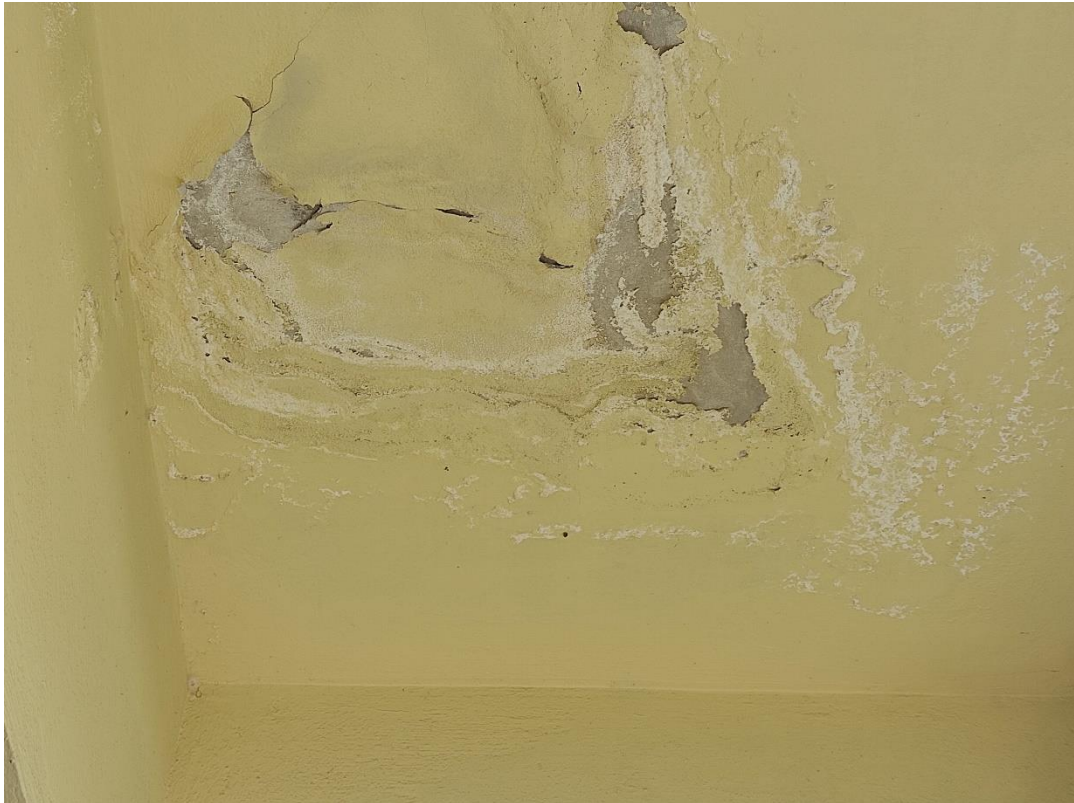
Εικ 5. Φθορές από υγρασία στον σοβά της οροφής εσωτερικά, νοτιοδυτικά του κτιρίου.

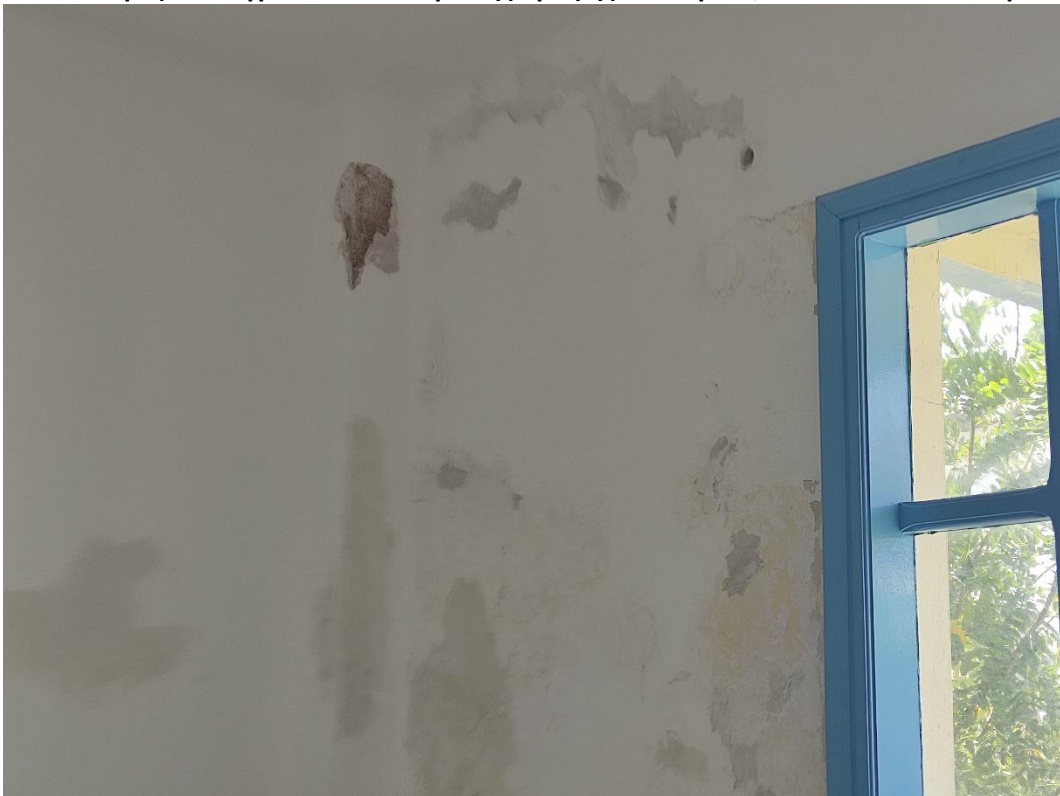
Εικ 6. Φθορές από υγρασία στον σοβά του τοίχου εσωτερικά, νοτιοδυτικά του κτιρίου.

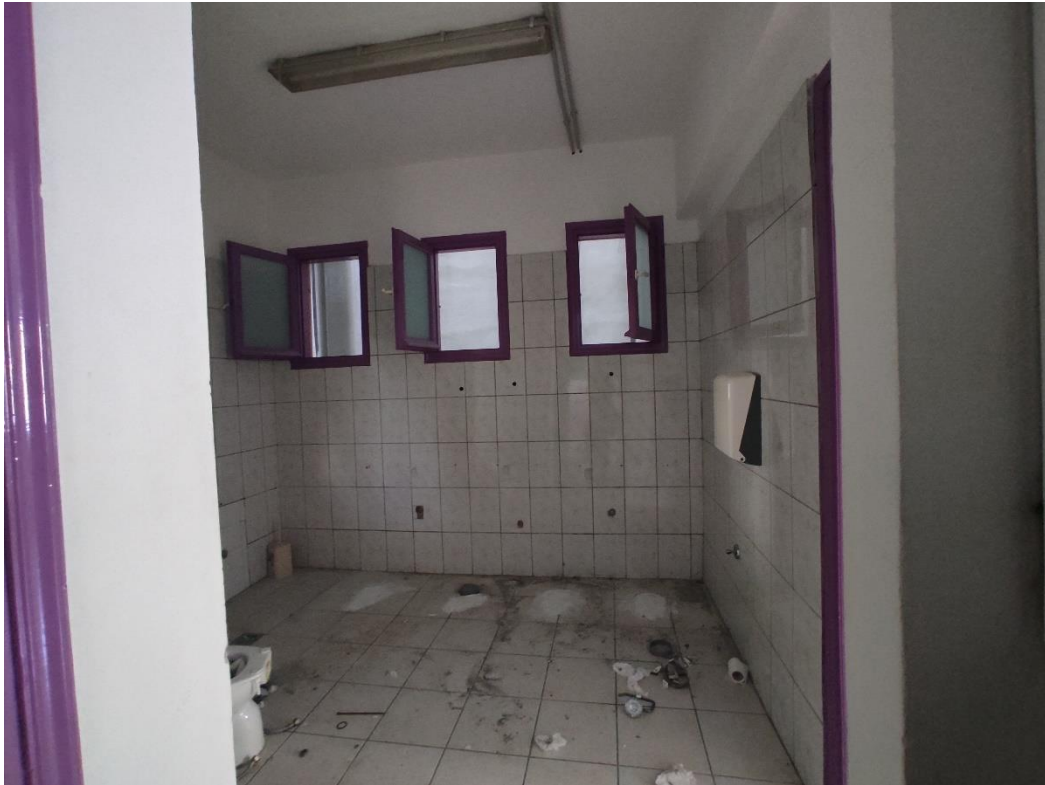
Εικ 7. WC, φθορές στα πλακίδια τοίχου και δαπέδου

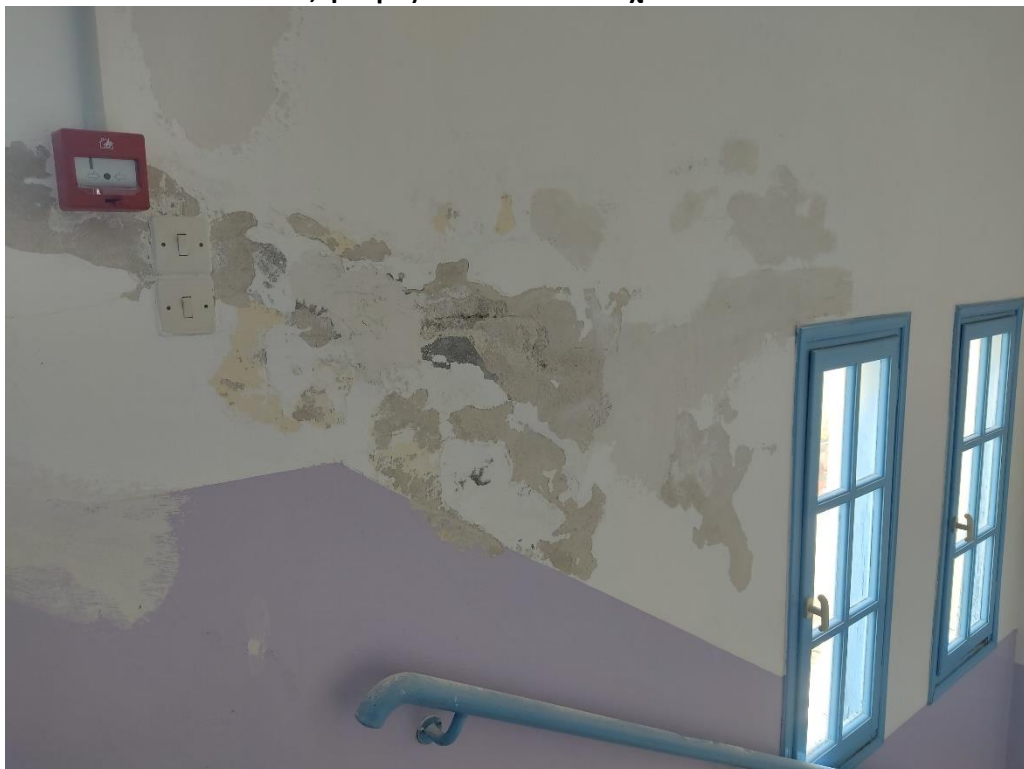
Εικ 8. Κλιμακοστάσιο, φθορές στον τοίχο από υγρασία

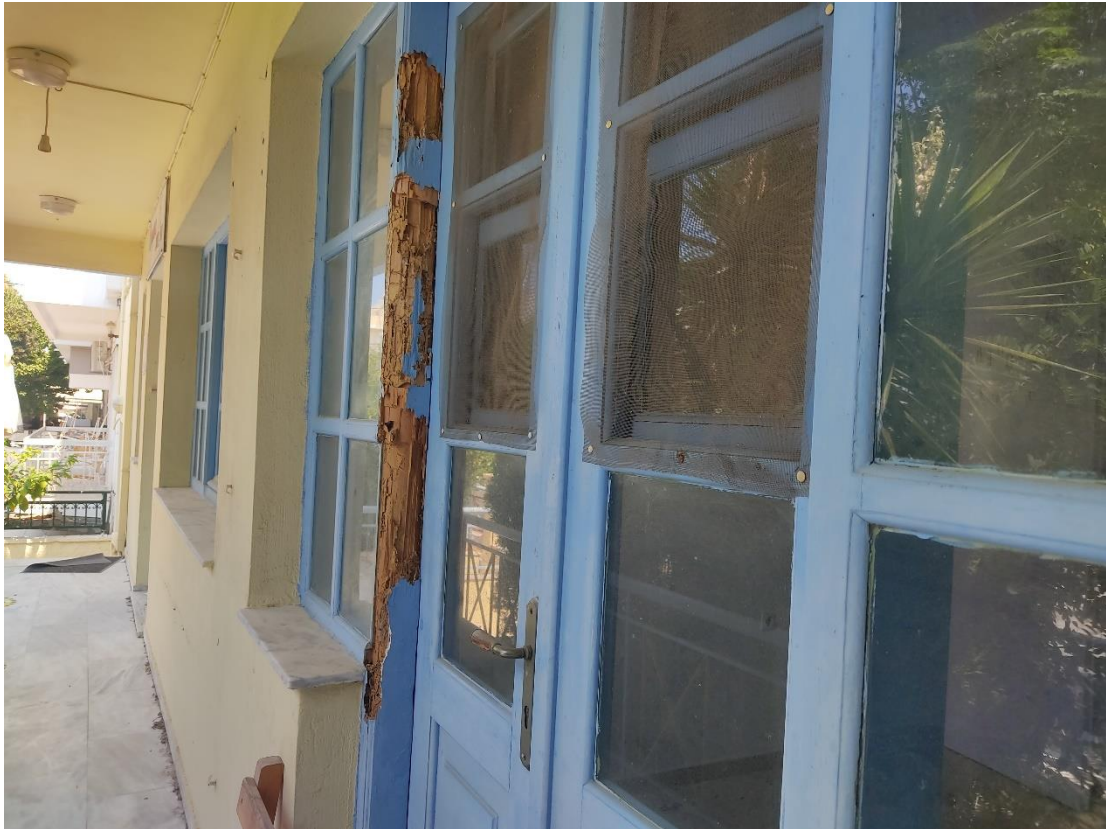
Εικ 9. Αποσάθρωση στο ξύλινο κούφωμα από υγρασία
