# **Αποκατάσταση και επέκταση κτιρίου για χρήση από το 3ο Νηπιαγωγείο Κω» (Α/Μ:46/2019)**

## **ΤΕΧΝΙΚΗ ΣΥΓΓΡΑΦΗ ΥΠΟΧΡΕΩΣΕΩΝ**

## ΤΕΧΝΙΚΗ ΕΚΘΕΣΗ

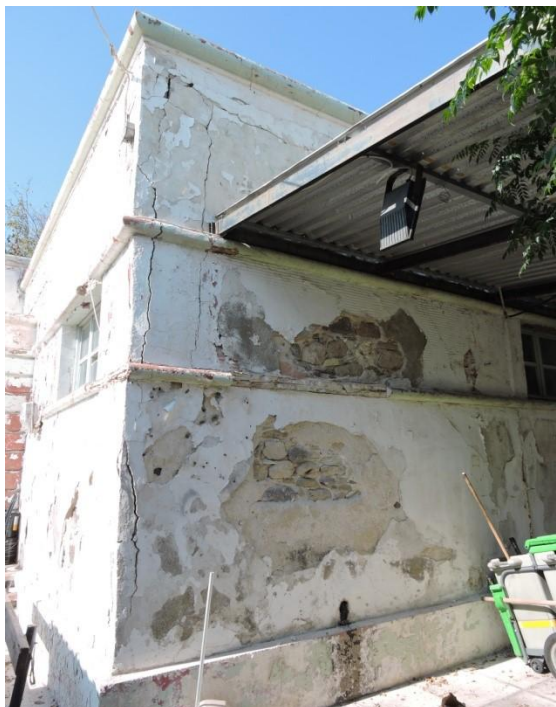
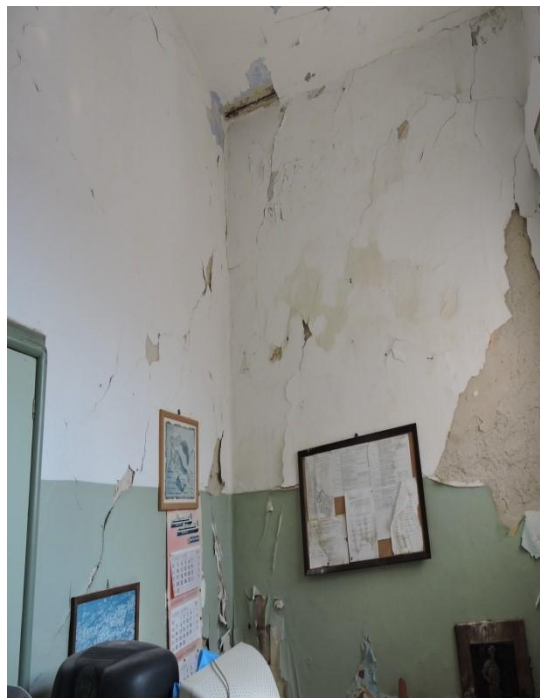
- Λοξές διαμπερείς ρωγμές στις τοιχοποιίες εντοπίζονται στην βορειοανατολική πλευρά του κτιρίου, στο χώρο (7) λόγω του έντονου σεισμικού φαινομένου του 2017 .
- Σποραδικές διαβρώσεις οπλισμού (περιμετρικά κατακόρυφα διαζώματα-υποστυλώματα, οριζόντια δομικά στοιχεία στις στάθμες των δωματίων, οριζόντια και κατακόρυφα στοιχεία -ιδιαίτερα στους χώρους (1)(2)(3)(4)(5)

ΕΙΚ. 33. Κάθετη ρωγμή στην νοτιοανατολική πλευρά όπως διακρίνεται εσωτερικά και εξωτερικά.

**1. Όλες οι λιθόδητες τοιχοποιίες του υφιστάμενου δομήματος ενισχύονται με εφαρμογή γενικευμένων υδραυλικών ενεμάτων ομογενοποίησης της μάζα τους . Της εφαρμογής των ενεμάτων , θα προηγηθεί αποκατασταση των τυχόν διαρρήξεων και αρμολόγημα σφραγίσης των επιφανείων των λιθοδομών . Ακολουθως επενδύονται με**

Όλα τα υφιστάμενα δομικά στοιχεία Ω.Σ. που εμφανίζουν τοπικές ρηγματώσεις αποκαθίστανται με εφαρμογή ρητινενέσεων.

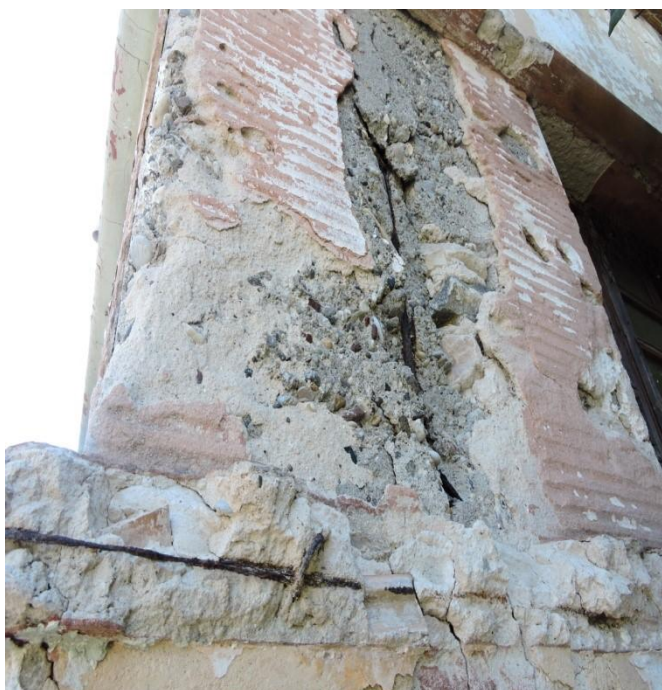
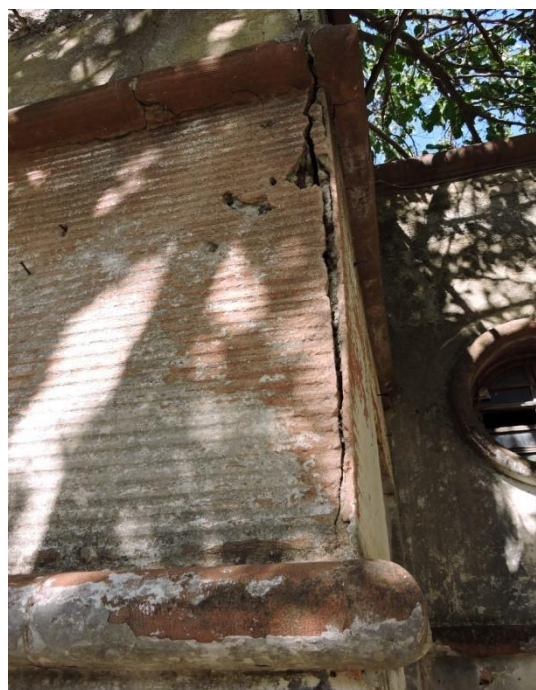
- Απώλειες υλικού και φθορές σε δομικά στοιχεία, ήτοι αποφλοιώσεις, απολεπίσεις και εκτινάξεις επικαλύψεων (πλάκες δωμαίων διακοσμητικές ταινίες δώματος, κ.λπ.).ιδιαίτερα στους χώρους (1),(2),(3),(4),(5),(7)(20) λόγω μη στεγάνωσης των χώρων

Εικ. 34 & 35 Διάβρωση -αποφλοιώσεις

4. Όλα τα υφιστάμενα στοιχεία Ω.Σ., που εμφανίζουν ορατά προβλήματα ανθεκτικότητας (περιμετρικά κατακόρυφα διαζώματα-υποστυλώματα, οριζόντια δομικά στοιχεία στις στάθμες των δωματίων), αποκαθίστανται πλήρως (αφαίρεση προϊόντων οξείδωσης από τους οπλισμούς, εφαρμογή επισκευαστικών κονιαμάτων) και θωρακίζονται περαιτέρω έναντι διάβρωσης, είτε μέσω επιφανειακώς εμποτιζόμενων αναστολέων, είτε μέσω εμφυτευόμενων αναστολέων τύπου κυψέλης.

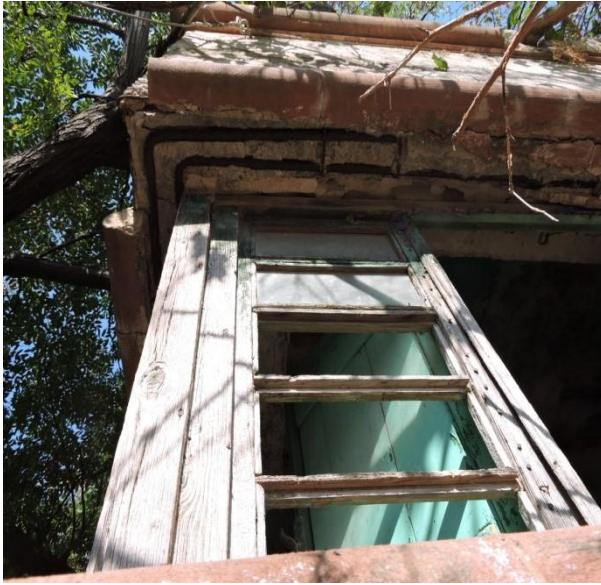
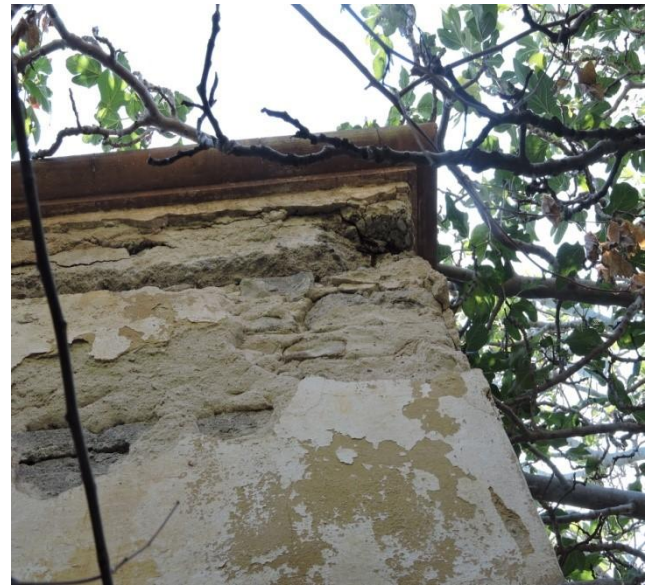
- Επίσης σοβαρές απώλειες υλικού και φθορές σε δομικά στοιχεία, ήτοι αποφλοιώσεις, απολεπίσεις και εκτινάξεις επικαλύψεων παρατηρούνται και στις εξωτερικές επιφάνειες.

Εικ. 36 & 37 Σοβαρές απώλειες υλικού στις εξωτερικές όψεις του κτιρίου

Στις εξωτερικές τοιχοποιίες επισκευάζονται ή ανακατασκευάζονται όλα τα διακοσμητικά υπάρχοντα στοιχεία των όψεων με την ίδια λογική κατασκευής ( ημικυκλικές κορνίζες, λωρίδες από κουρασάνι, γρανίλιες στην βάση του κτιρίου)

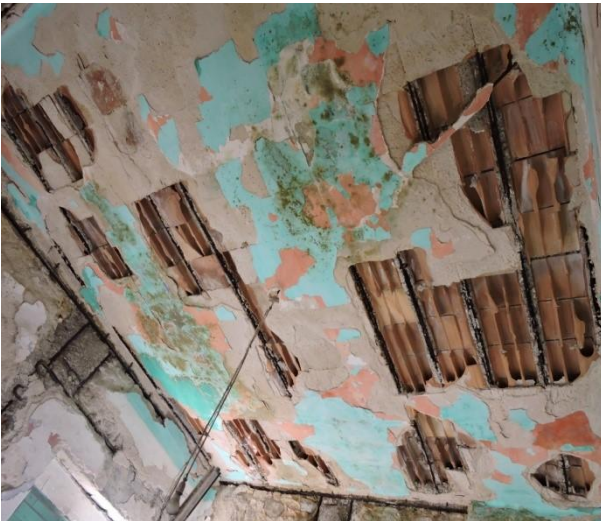
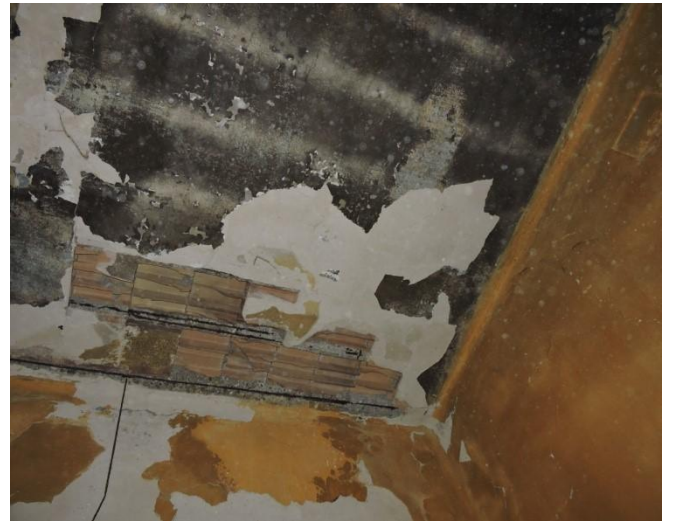
Εικ. 38 & 39 Διάβρωση σπλισμού.
