# **Αποκατάσταση και επέκταση κτιρίου για χρήση από το 3ο Νηπιαγωγείο Κω» (Α/Μ:46/2019)**

## **ΤΕΧΝΙΚΗ ΣΥΓΓΡΑΦΗ ΥΠΟΧΡΕΩΣΕΩΝ**

## ΤΕΧΝΙΚΗ ΕΚΘΕΣΗ

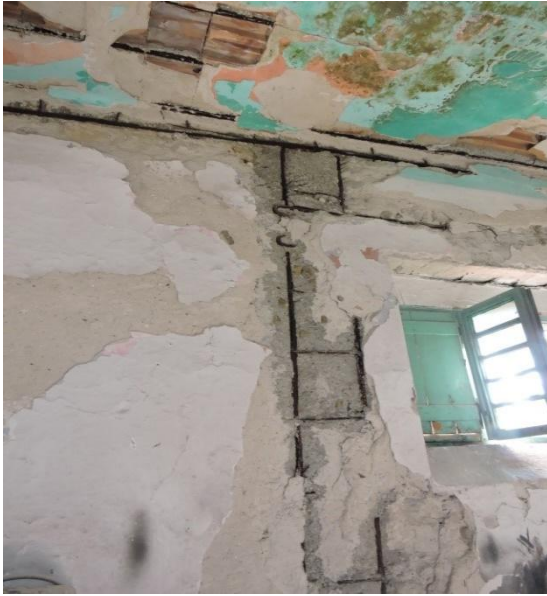
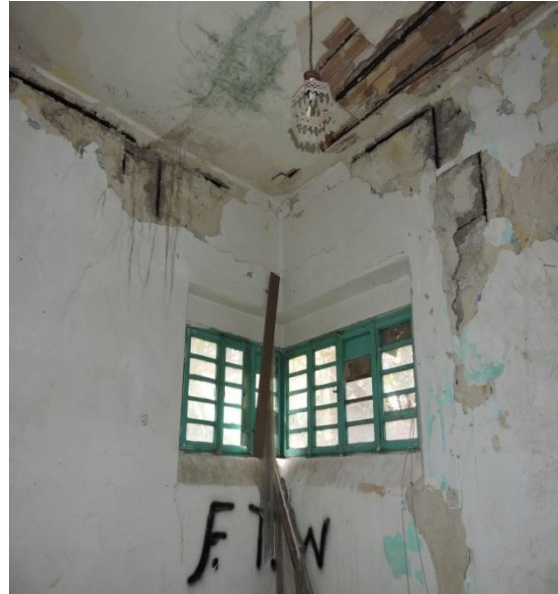
Εικ. 30 & 31

**Ο ΚΑΤΑΚΟΡΥΦΟΣ ΦΕΡΩΝ ΟΡΓΑΝΙΣΜΟΣ** των κτηρίων είναι φέρουσα διαζωματική αργολιθοδομή πάχους 0.55m στους εξωτερικούς τοίχους και 0,45 στους εσωτερικούς .

**Ο οριζόντιος φέρων οργανισμός** των κτηρίων είναι από ολόσωμες και δοκιδωτές πλάκες (τύπου zoelluer) από σπλισμένο σκυρόδεμα με υλικό πλήρωσης των κενών ανάμεσα των δοκίδων με οπτόπλινθους (καμιζανες). Ο οριζόντιος φέρων οργανισμός απαρτίζεται από δοκάρια που διατρέχουν την φέρουσα τοιχοποιία και των οποίων οι διαστάσεις ποικίλουν.

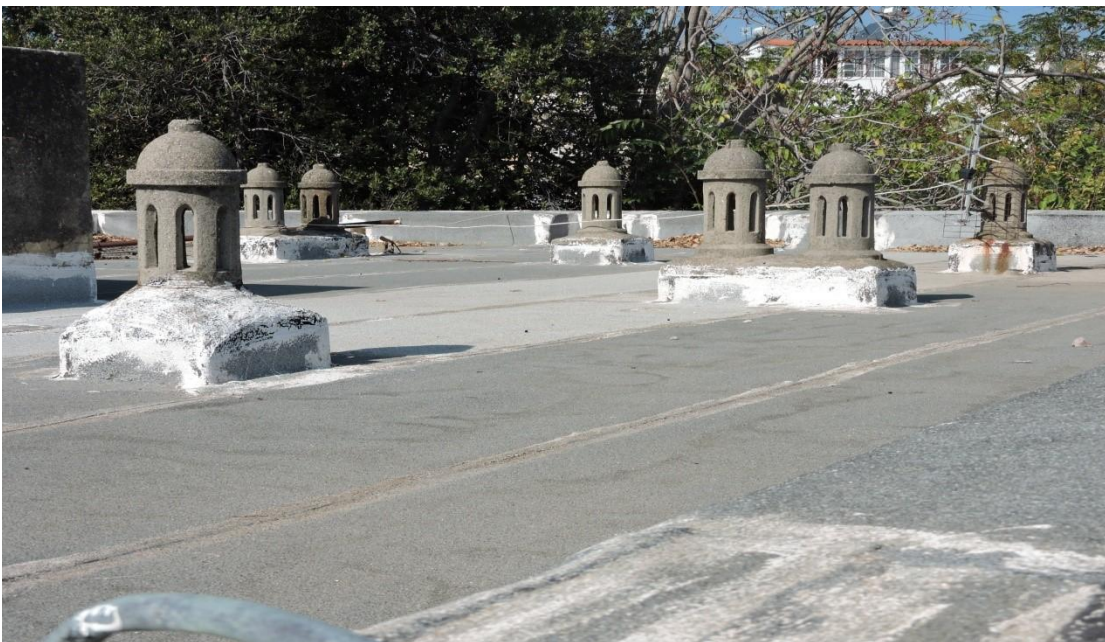
Η απόληξη των όγκων γίνεται σε επίπεδα δώματα . Ειδικό ενδιαφέρον παρουσιάζουν οι **αεραγωγοί** που εξυπηρετούσαν τον φυσικό αερισμό και δροσισμό των χώρων και είχαν απόληξη σε καμινάδες. Οι καμινάδες είχαν στόμια με θυρίδες στο εσωτερικό χώρο . Οι θυρίδες άνοιγαν το καλοκαίρι επιτρέποντας στον αέρα να μπαίνει από την βάση και να δημιουργεί ρεύμα ανόδου και εξόδου στην κορυφή , αντικαθιστώντας τον θερμό αέρα των χώρων από τους οποίους διερχόταν και το χειμώνα οι θυρίδες έκλειναν. Το κτίριο λοιπόν, αποτελεί δείγμα βιοκλιματικού σχεδιασμού (φυσικός δροσισμός- αερισμός- φωτισμός) ο οποίος ενισχύεται μέσω του σωστού προσανατολισμού.

Εικ. 32. Το δωμα –Απόληξη αεραγωγ

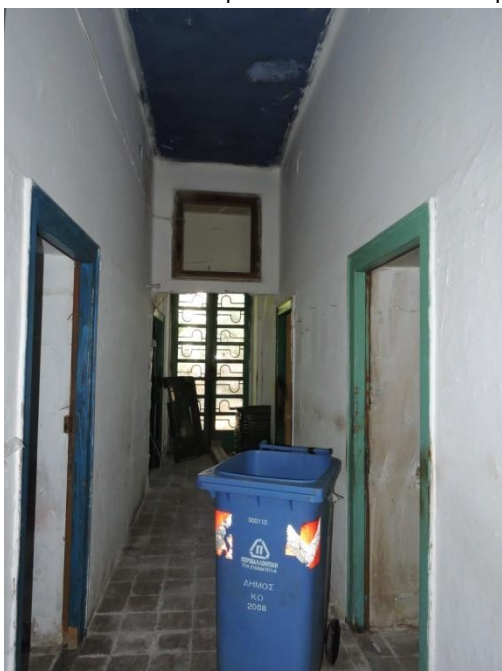
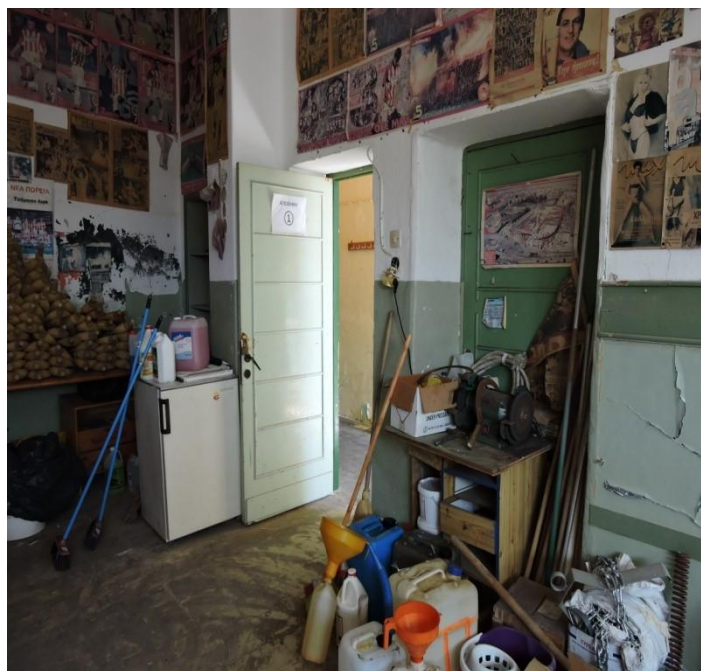
Η Επίστρωση των δαπέδων είναι από **πλακίδια τσιμεντού**, σχήματος τετραγώνου , διαστάσεων (20x20)cm, σε χρωματική απόδοση γκρι .

Εικ. 33 & 34 . Διακρίνονται τα πλακίδια τσιμέντου.
